## Courroie en Néoprène ou courroie en EPDM

### Usure de la courroie après 160 000 km

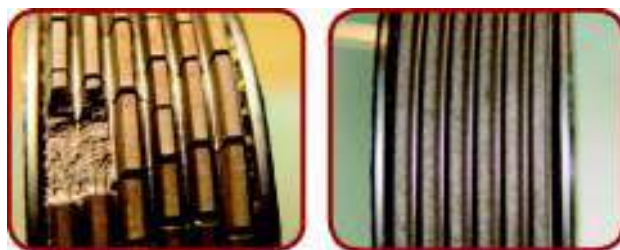
NÉOPRÈNE

EPDM

Même une perte infime de matériel (aussi petite que 5 %) peut entraîner une perte de tension ou un glissement de la courroie, qui aura une incidence sur le rendement global des composants et entraînera une défaillance de la courroie. Visuellement, les changements de la courroie sont minimes, mais leurs effets sont très importants. La courroie entraîne bon nombre de systèmes (système électrique, système de climatisation, système de direction) et une perte infime de rendement peut être amplifiée et réduire la durabilité, la maniabilité et l'efficacité de la courroie.

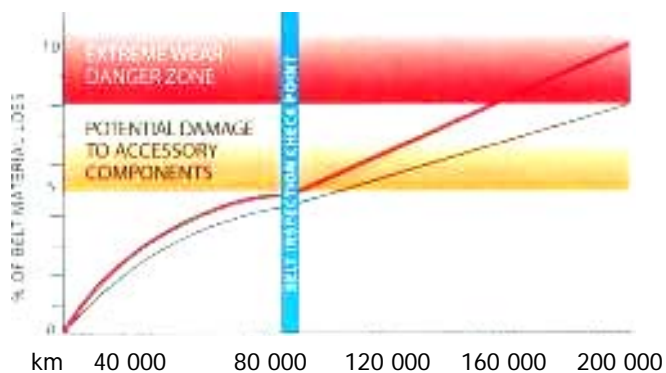
km 40 000 80 000 120 000 160 000 200 000

— USURE DE LA COURROIE SOUS DES CONDITIONS EXTRÊMES

— USURE NORMALE DE LA COURROIE

Il est essentiel de s'assurer que l'inspection de la courroie soit plus approfondie que la simple recherche des signes d'usure ordinaires (c'est-à-dire les fissures, le bruit et l'usure des extrémités). Il faut vérifier s'il y a une perte de matériel afin de s'assurer que l'inspection est complète et que la courroie est en bon état.
